基板母材・絶縁材のトラッキング痕跡
解析技術データの取得・蓄積
〈第二報〉

製品安全センター
燃焼技術センター 今田 修二

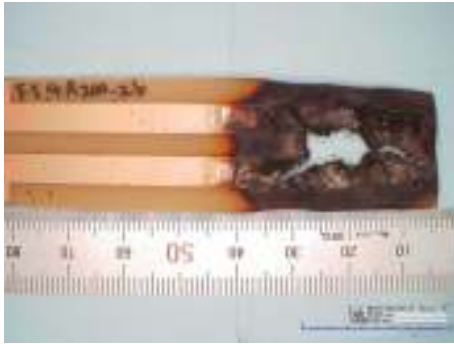
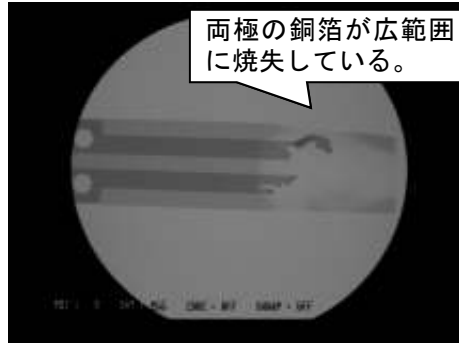
AC200Vの発火痕跡

両極の銅箔が広範囲に焼失している。

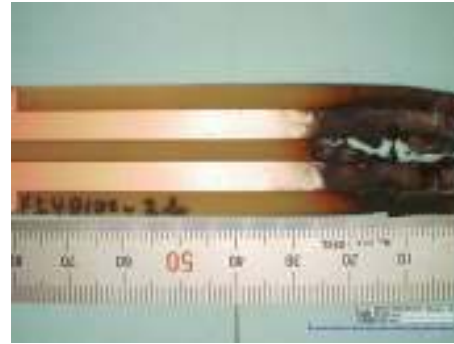
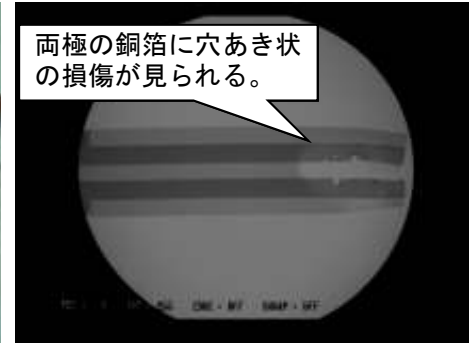
DC100Vの発火痕跡

両極の銅箔に穴あき状の損傷が見られる。

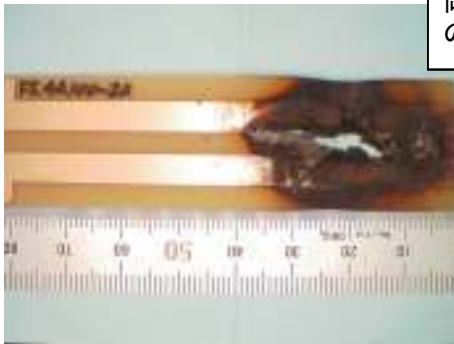
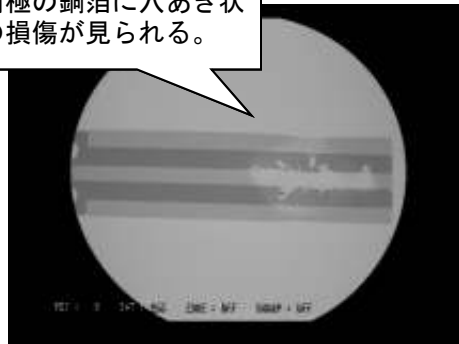
AC100Vの発火痕跡

両極の銅箔に穴あき状の損傷が見られる。

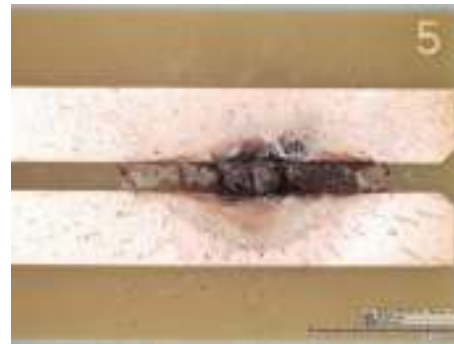
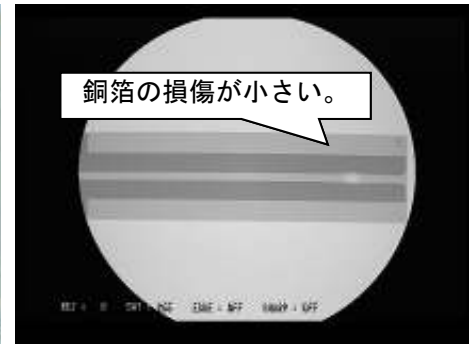
AC40Vの発火痕跡

銅箔の損傷が小さい。

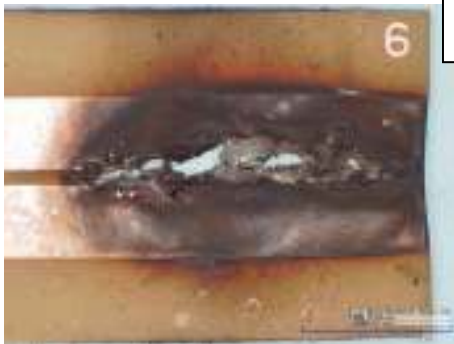
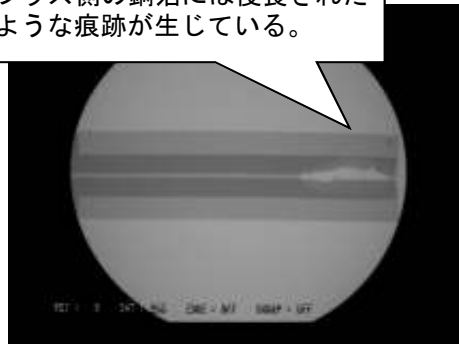
DC100Vの発火痕跡

プラス側の銅箔には侵食されたような痕跡が生じている。

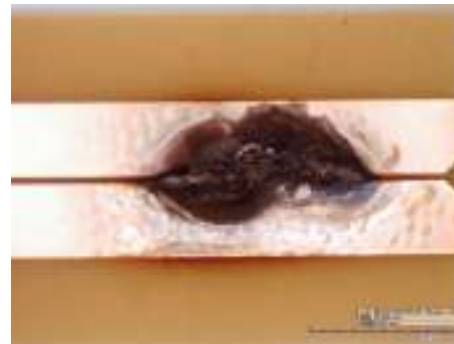
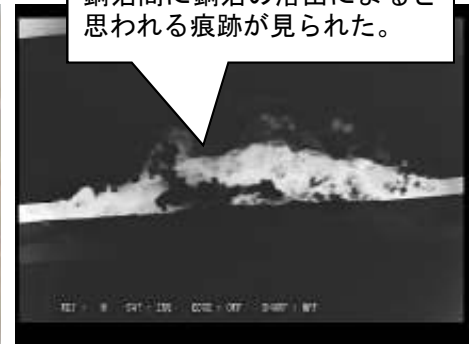
DC20Vの発火痕跡

銅箔間に銅箔の溶出によると思われる痕跡が見られた。

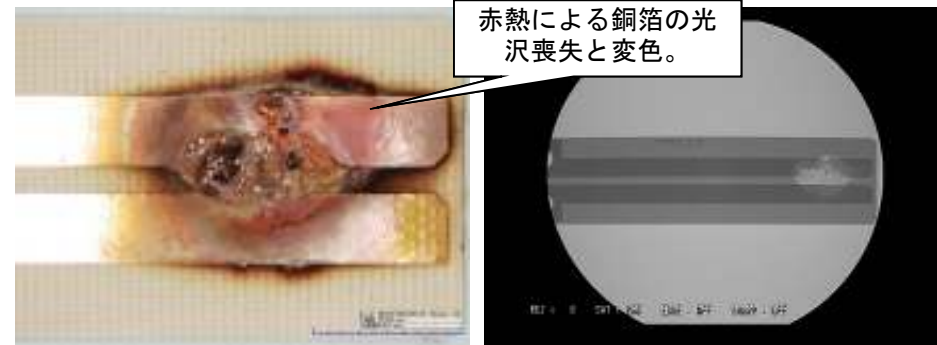
DC20Vの発火痕跡（赤熱あり）

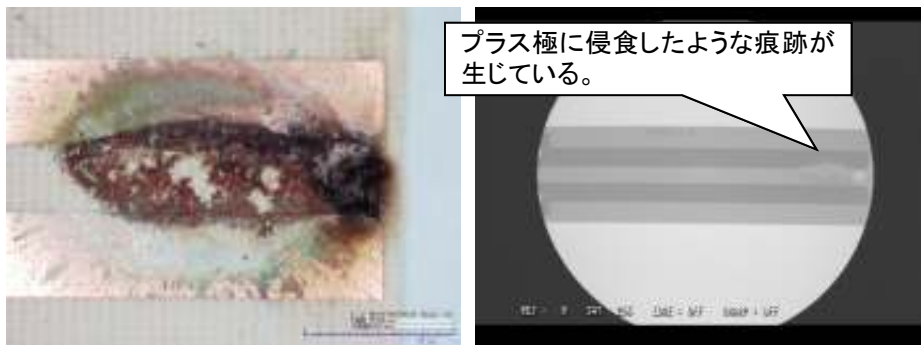
DC100Vの発火痕跡（赤熱なし）

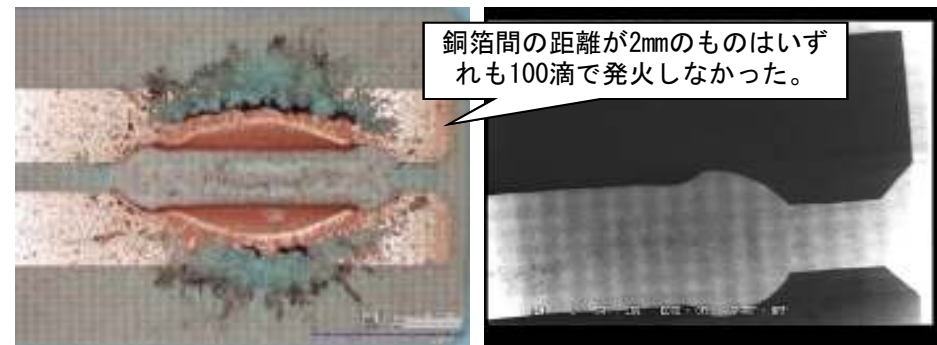
100滴で発火しなかったAC40Vのサンプル

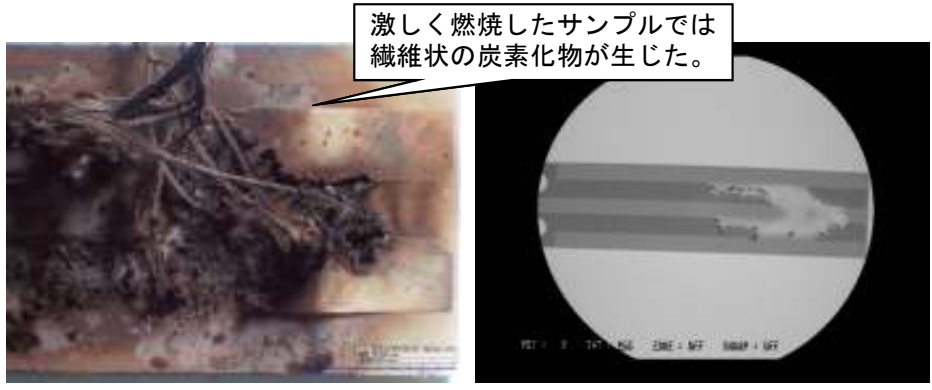
AC200Vの発火痕跡

激しく燃焼したサンプルでは繊維状の炭素化物が生じた。

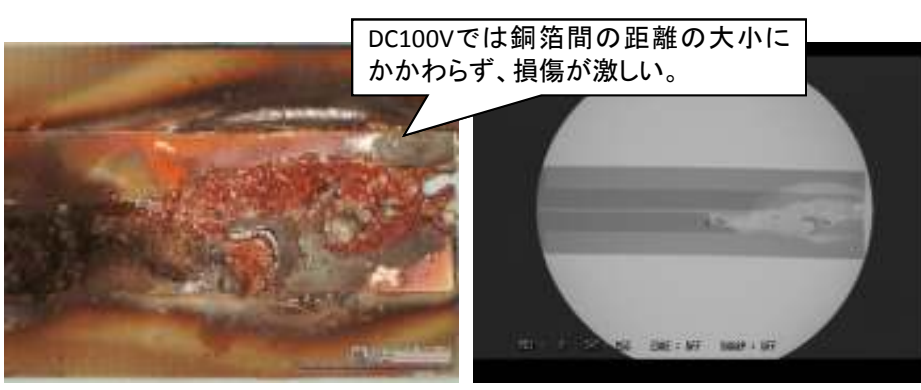
DC100Vの発火痕跡

DC100Vでは銅箔間の距離の大小にかかわらず、損傷が激しい。

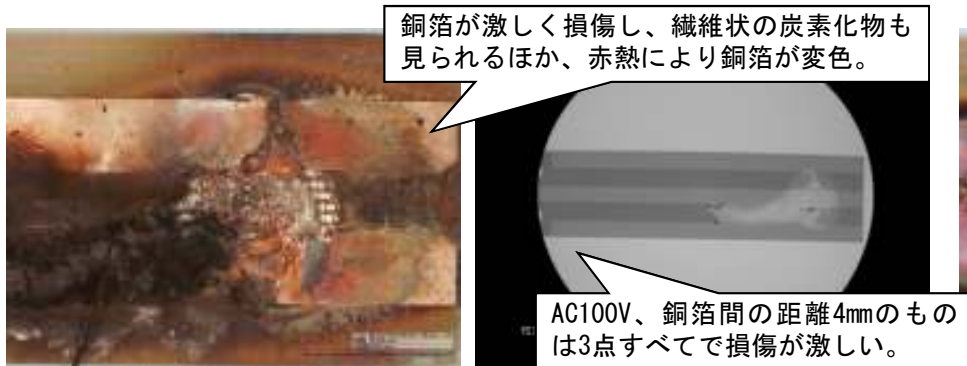
AC100Vの発火痕跡

銅箔が激しく損傷し、繊維状の炭素化物も見られるほか、赤熱により銅箔が変色。

AC100V、銅箔間の距離4mmのものは3点すべてで損傷が激しい。

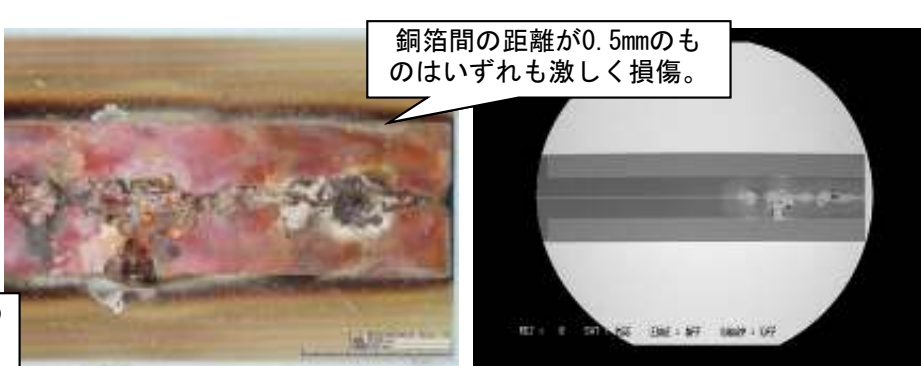
AC40Vの発火痕跡（赤熱あり）

銅箔間の距離が0.5mmのものはいずれも激しく損傷。

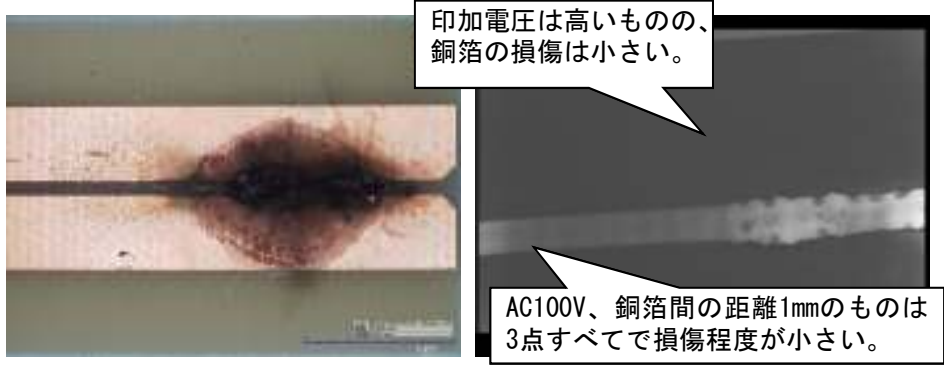
AC100Vの発火痕跡（赤熱なし）

印加電圧は高いものの、銅箔の損傷は小さい。

AC100V、銅箔間の距離1mmのものは3点すべてで損傷程度が小さい。

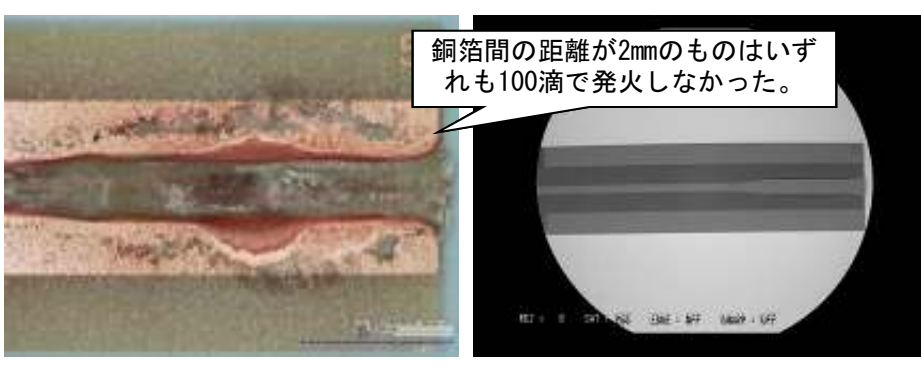
100滴で発火しなかったAC40Vのサンプル

銅箔間の距離が2mmのものはいずれも100滴で発火しなかった。
