公道走行を再現した振動試験による折り畳み自転車の破損状況

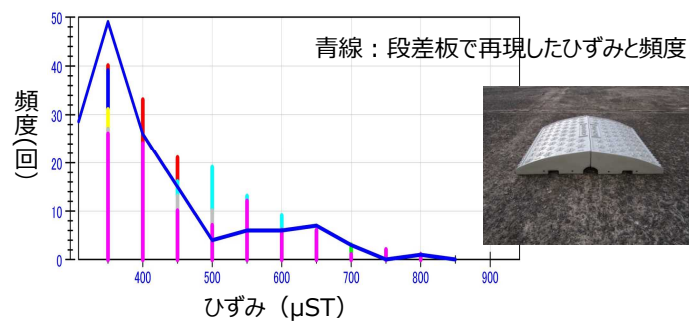
ひずみが大きい範囲

- ◆歩道などの公道を走行する自転車は、段差から受ける衝撃の回数、ひずみの大きさに一定の傾向がみられた。
- ◆事故の再現試験において、被害者が走行していた道路ではなくても試験結果に妥当性が与えられる。
