住宅用太陽光発電設備の事故について

製品安全センター
製品安全技術課
松岡 泰介

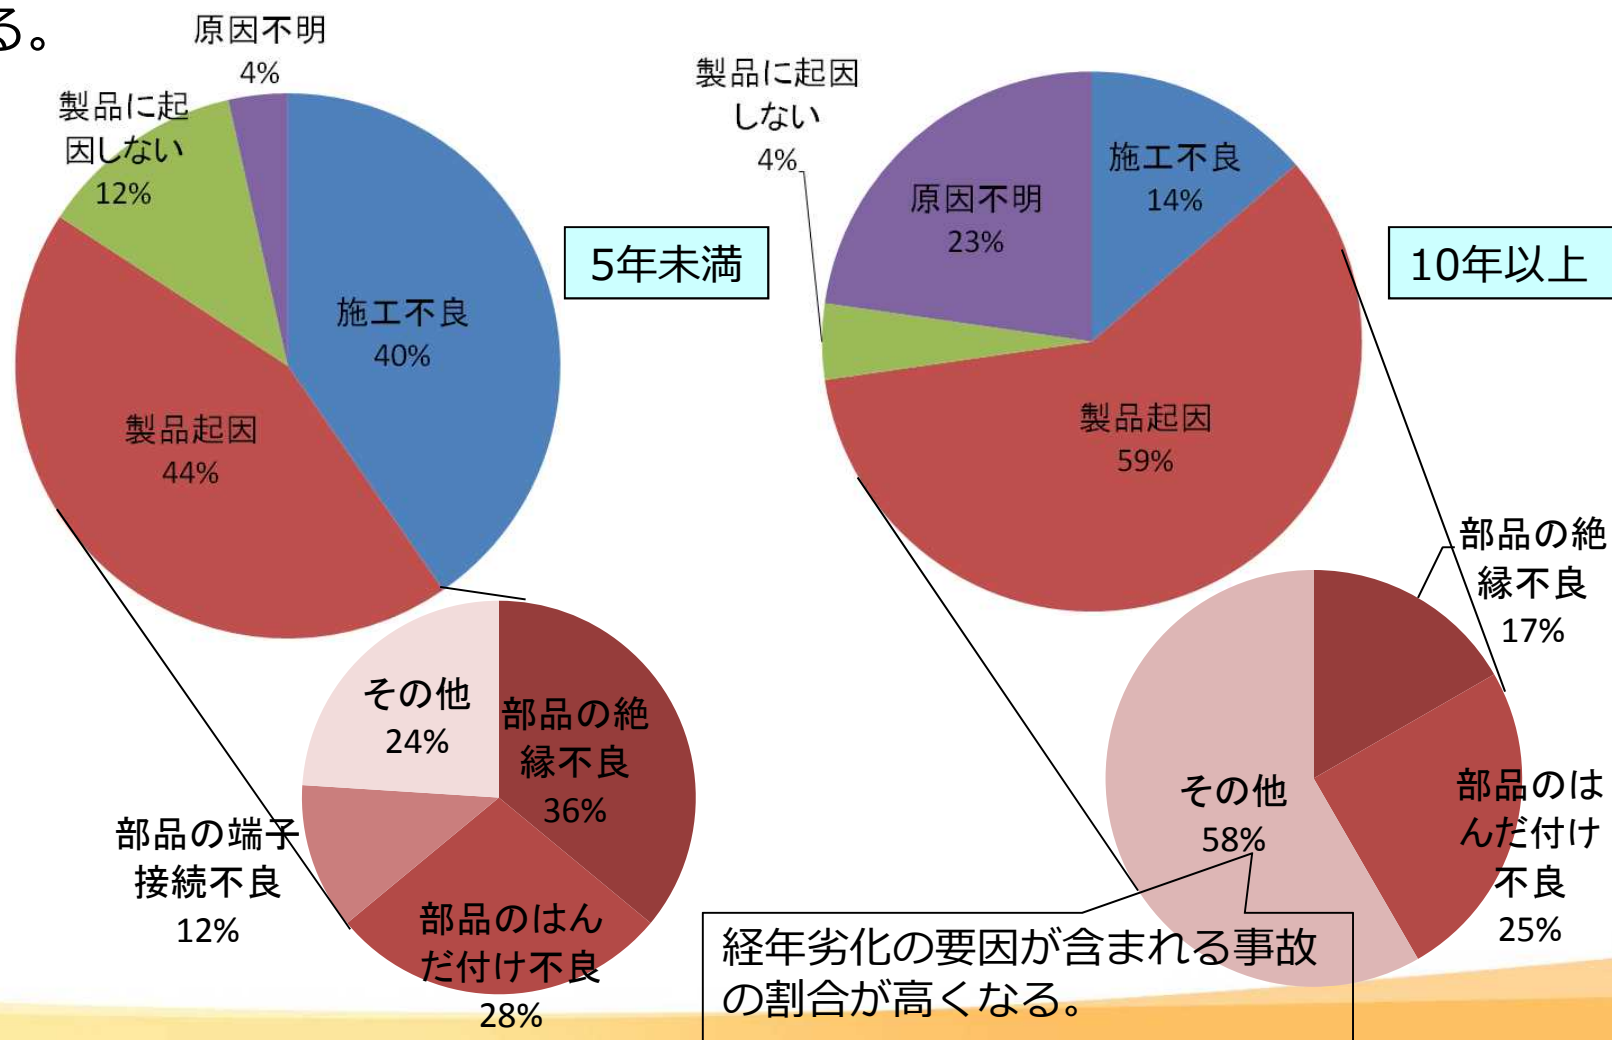
経年劣化の要因が含まれる事故の割合が高くなる。
