配線器具の事故

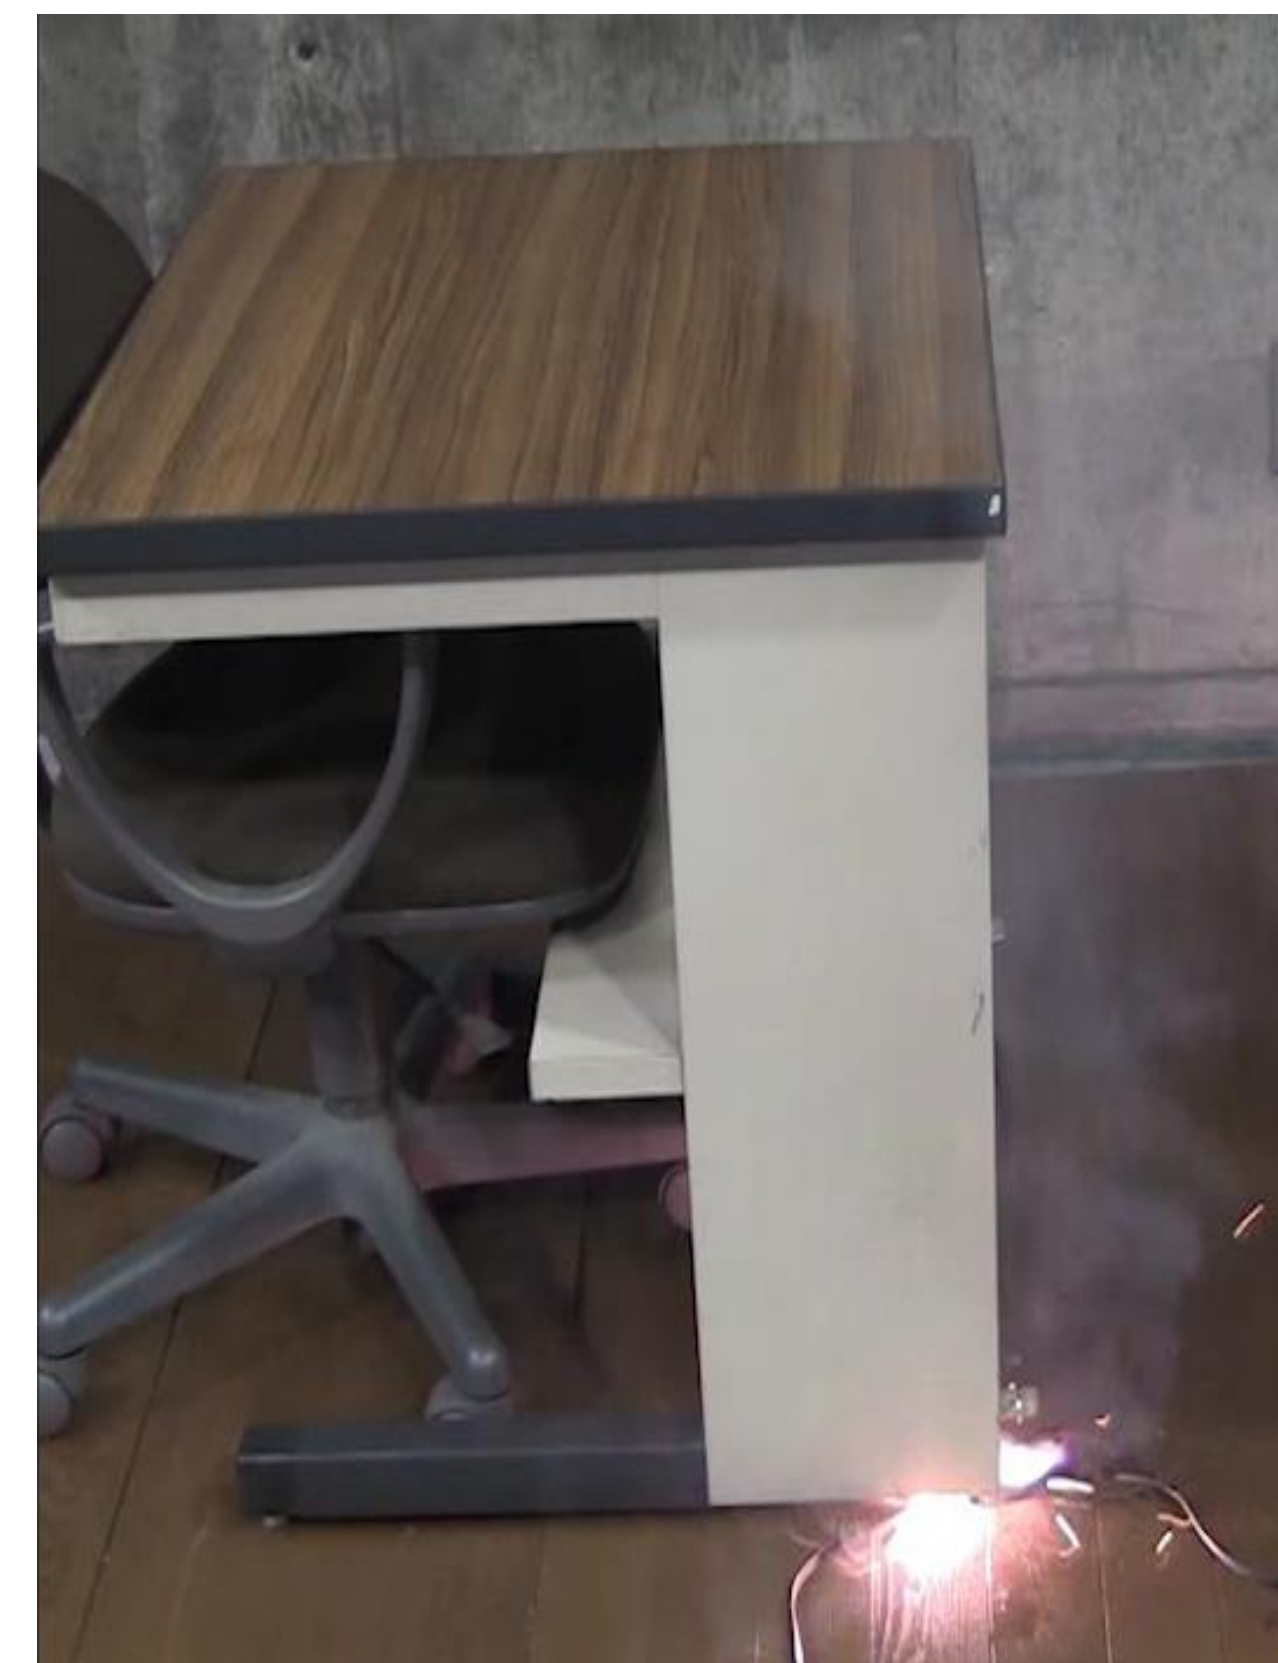
【NITEの再現実験】机の脚に踏み付けられていたコードから発火

- ◆コードを曲げたり、ねじったりしないでください。また、傷つけたり、踏みつけたりしないでください。
- ◆コードの修理は専門家に依頼してください。
- ◆トラッキング現象を防ぐため、器具を長期間使用しないとき、電源プラグをコンセントから抜いてください。また、電源プラグにホコリや水分が付着しないように気をつけてください。
