News Release

長期使用製品安全点検制度対象製品の経年劣化による事故の防止（注意喚起）

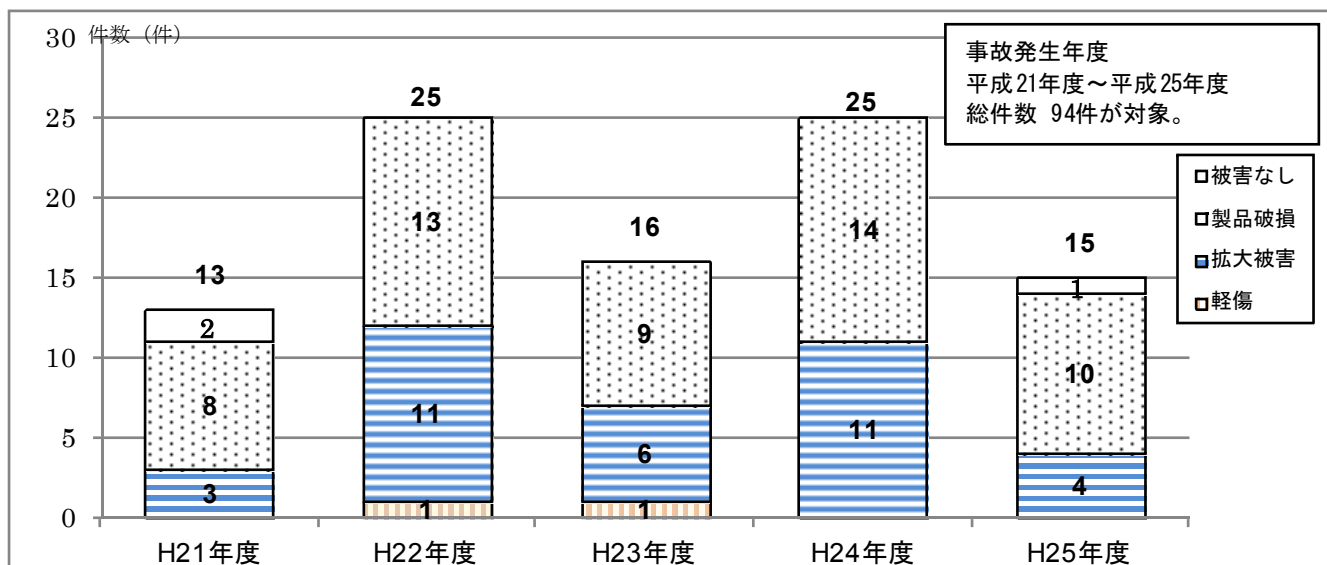
図1 年度別事故発生件数

図1に「年度別事故発生件数」を示します。

年度毎に若干の増減があるものの、過去5年間では毎年20件程度の事故が発生しています。

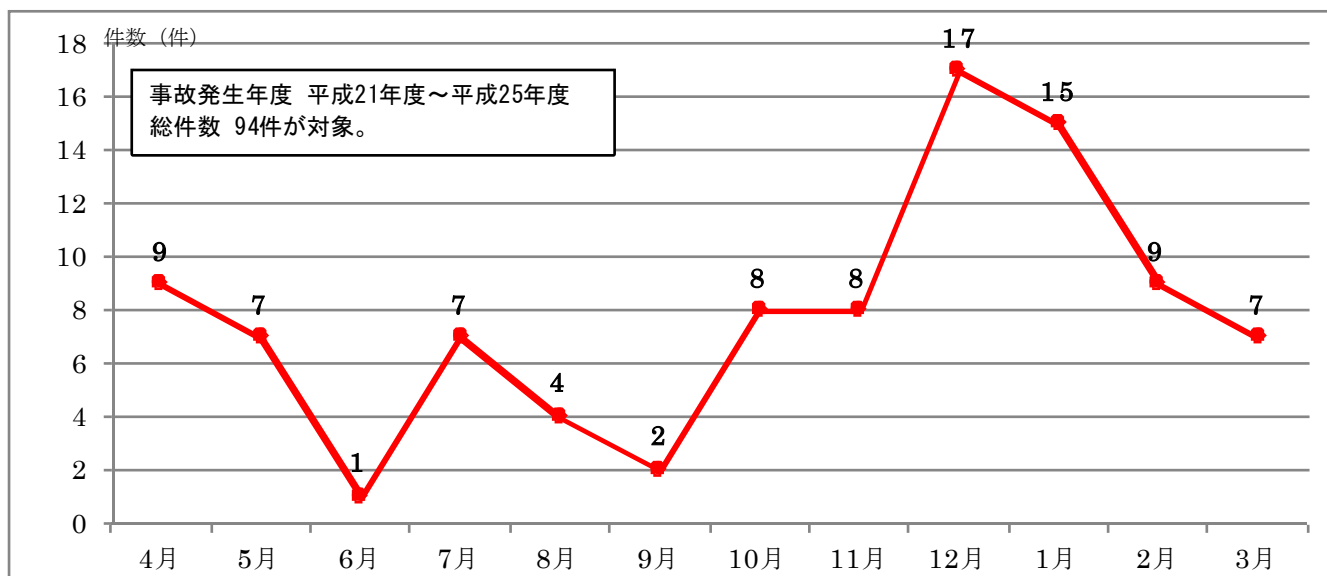
図2 月別事故発生件数

図2に「月別事故発生件数」を示します。

屋内式ガスふろがまや屋内式ガス用瞬間湯沸器、石油ふろがま、石油給湯機、密閉燃焼（FF）式石油温風暖房機といった燃焼機器において、秋から冬の季節に使用が増えるため、10月頃から事故発生件数が増加し、12月に最も事故発生件数が多くなっています。

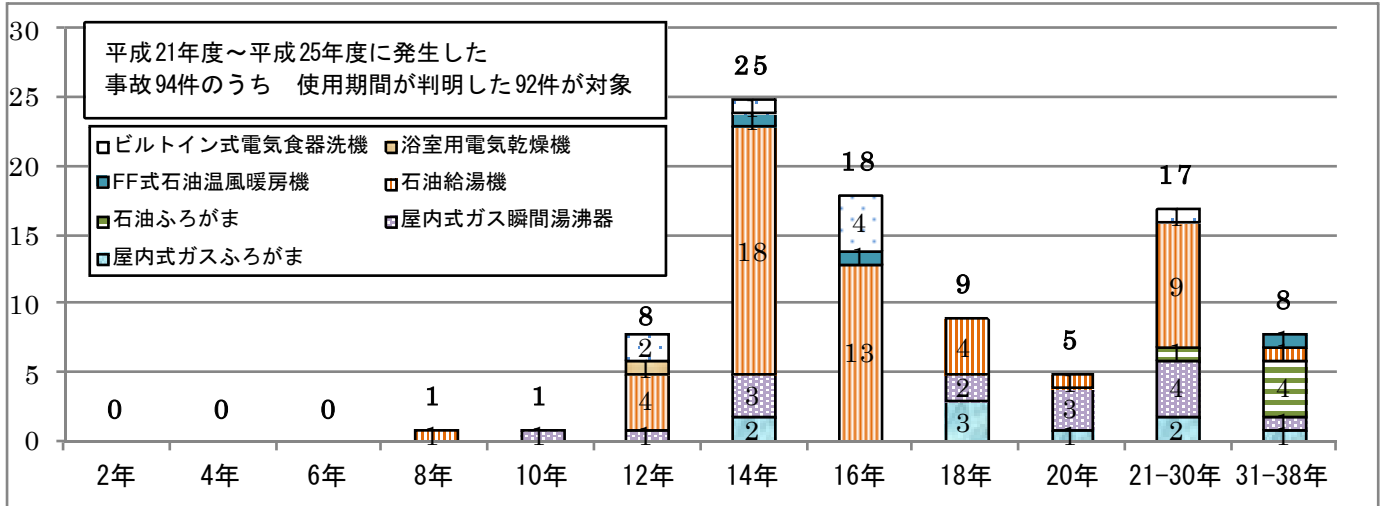
図3 使用期間別 事故発生件数

図3に「使用期間別 事故発生件数」を示します。

特定保守製品は、屋内式ガスふろがまや石油ふろがま等、住宅に設置される設備機器として比較的長期に使用される場合が多く、使用開始から20年以上経過して発生した事故も25件(26.9%)あります。

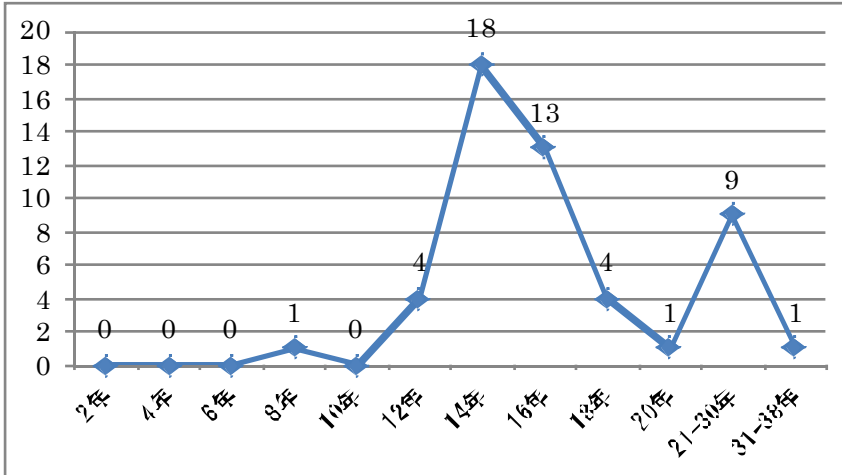
図4 石油給湯機の使用期間別事故件数及び損傷・劣化発生部位

特定保守製品のうち、事故発生件数の多い石油給湯機（52件）及び屋内式ガス瞬間湯沸器（16件）について、図4及び図5に「製品毎の使用期間別事故件数及び損傷・劣化発生部位」を示します。

劣化・損傷部位	件数
Oリング	35
灯油噴霧ノズル	3
バーナー先端部	1
熱交換器のフィン	3
電磁ポンプの弁ゴム	2
温度センサの保護管	2
缶体の伊材底部	1
電極	1
給水管	1
はんだ接続部	1
不明	2
合計	52

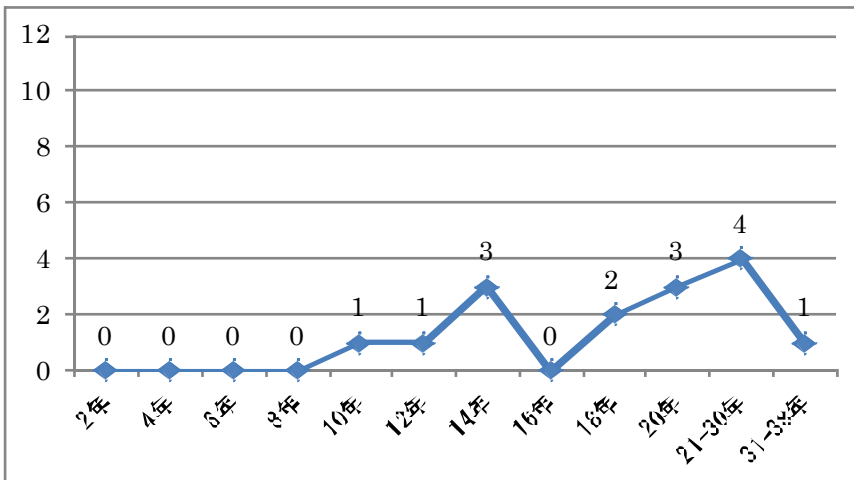
図5 屋内式ガス瞬間湯沸器の使用期間別事故件数及び損傷・劣化発生部位

劣化・損傷部位	件数
Oリング	7
バーナーノズル	1
バーナーの混合管	1
給気用ファンの羽根	2
バーナーケース蓋	1
前面パネルの給気口	1
ガス通路器具栓のグリス	1
ガバナのロッド	1
不明	1
合計	16
