大雪の年はソーラーパネル等の破損事故が急増！ ～過去4年間の被害は約7,500世帯分の発電に相当～

事故情報に基づく氷雪起因の太陽電池モジュール破損事故の分析結果

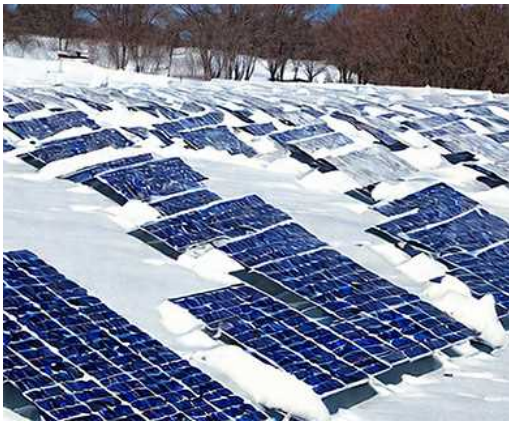
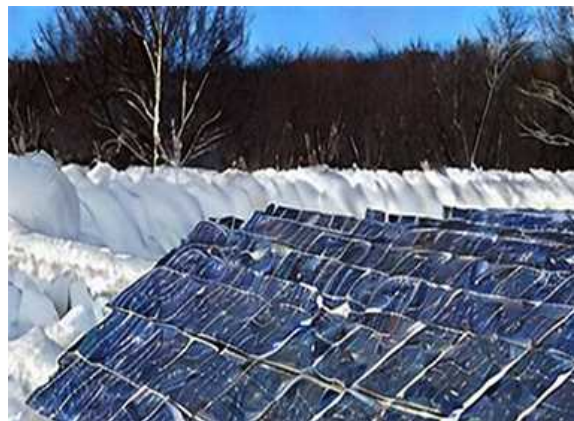
[図1] 氷雪による太陽光発電設備の破損イメージ*

※実際の事故画像ではありません。

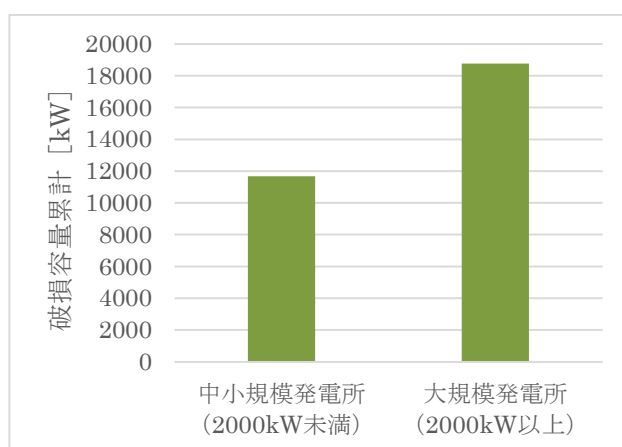
2018 年度から 2021 年度の間発生した 43 件の破損事故における太陽光発電設備の被害は 30 MW を超え、住宅用ソーラーパネルの約 7,500 世帯分の発電出力に相当します。

[図 4] 破損した設備容量の累計
